# Kontroll av projekterade tjocklekar på sättnager och sätt- och fogmaterialets kornstorleksfördelning i överbyggnader i Malmö

# **Kontroll av projekterade tjocklekar på sättlager och sätt- och fogmaterialalets kornstorleksfördelning i överbyggnader i Malmö**

**Measuring the thickness of bedding layer and grain size proportions of bedding layer and joints compared to planned values on selected sites in Malmö**

*Daniel Isgren*

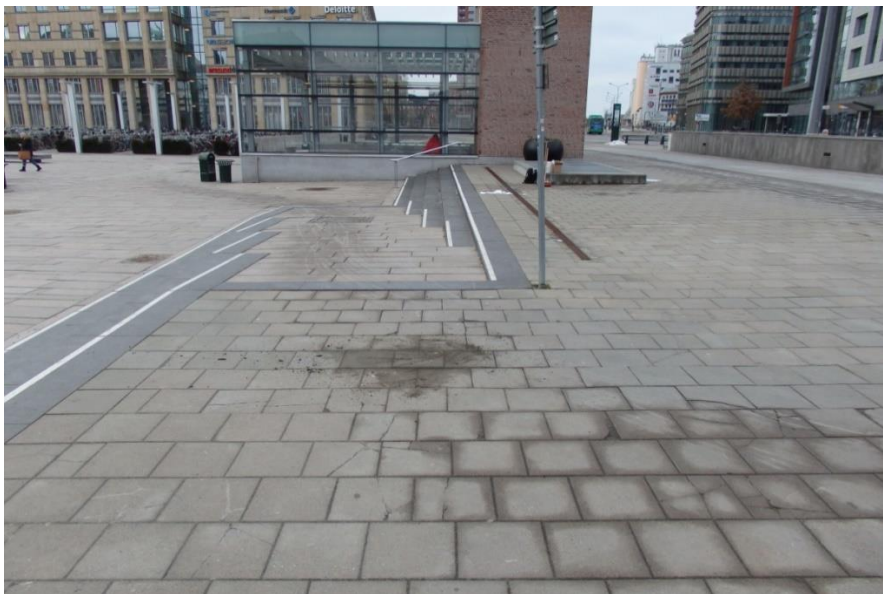
Bagers plats valdes inledningsvis ut för att testa undersökningsmetoden som, om den visade sig fungera, skulle användas till examensarbetet. Det första försöket med att lyfta ur naturstenshällarna misslyckades då fogarna var väl packade och för smala för verktygen. Istället undersöktes betongplattytan intill som dessutom uppvisade flera skador från trafik, se

**Figur 12. ID 1. Nordligaste delen av Bagers plats. Nedgången till Centralstationen i bakgrunden. Bilden är tagen efter grävning och återställning.**

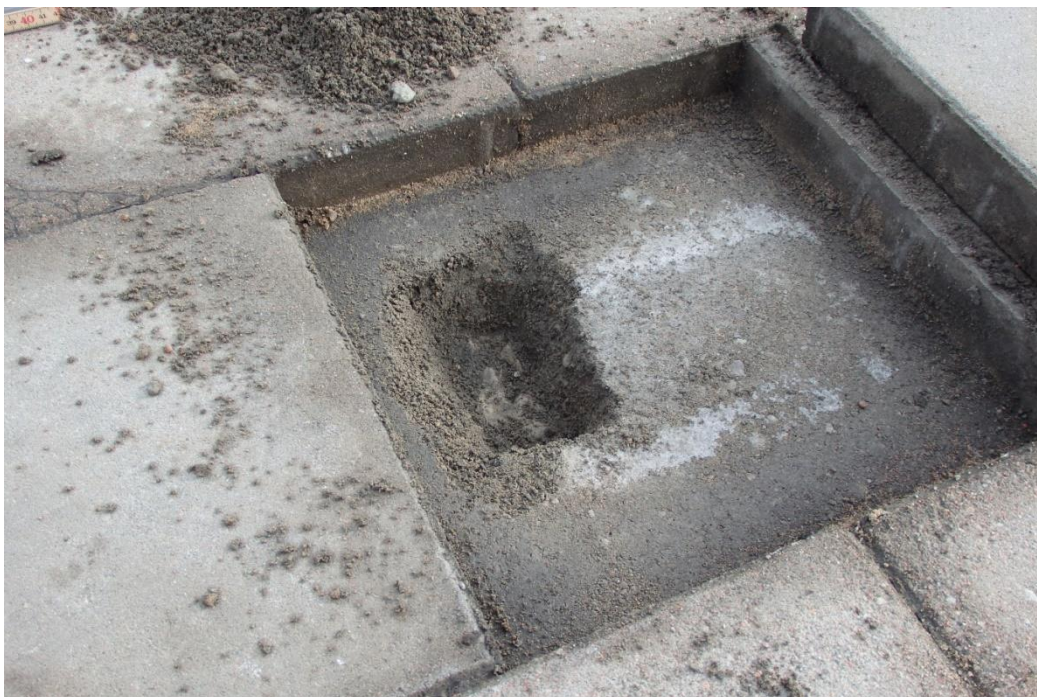
**Figur 13. ID 1. Sättagret av stenmjöl är mycket hårt packat under betongplattorna på Bagers plats.**

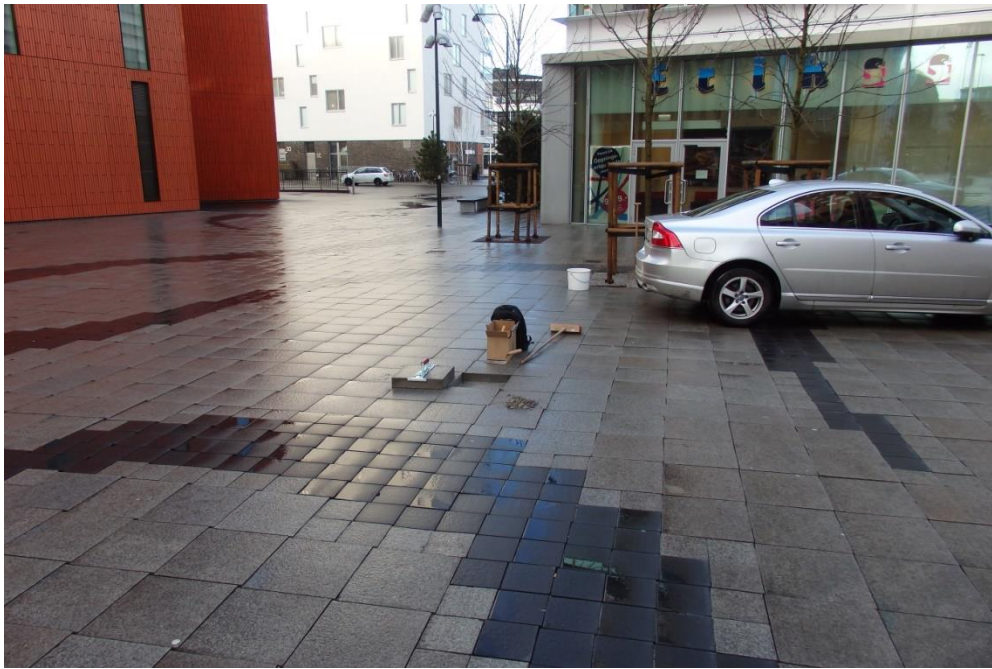
**Figur 15. Malmö Live, ID 2. Plattorna har skjuvats kraftigt p.g.a. bl.a. genomgående fogar i alla riktningar, dåligt fyllda fogar och byggkranars och annan tung byggtrafiks svängrörelser. Sättningslager och fog är betongkross.**

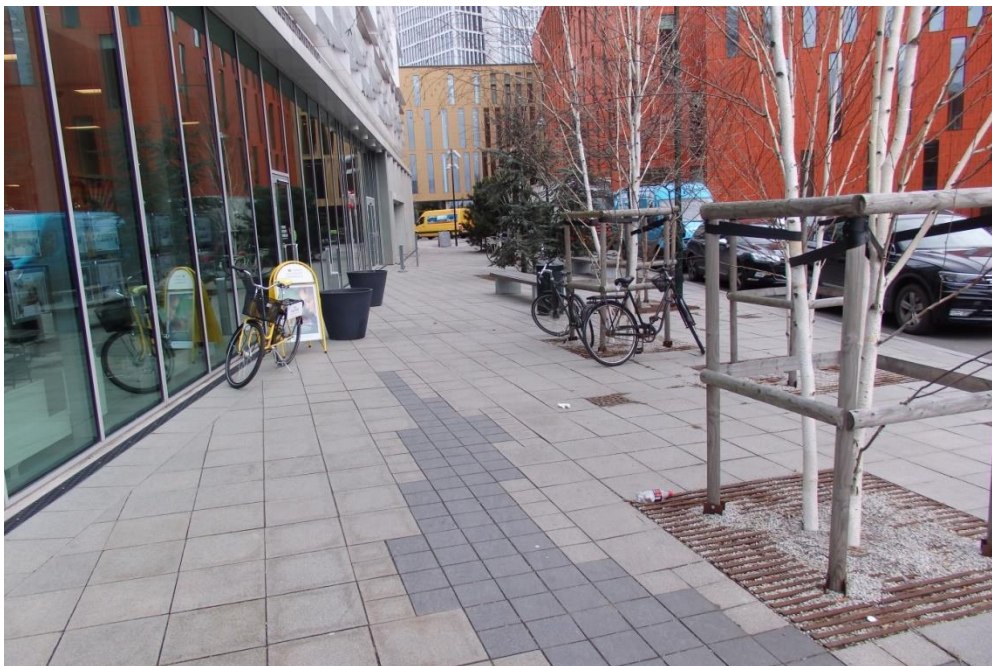
**Figur 16. Malmö Live, ID 4. en gångbana i anslutning till Malmö live. Det finns inga tecken på skador här. Det är troligtvis minimalt med trafik på denna yta eftersom trädplanteringarna effektivt hindrar större fordon från att köra här.**

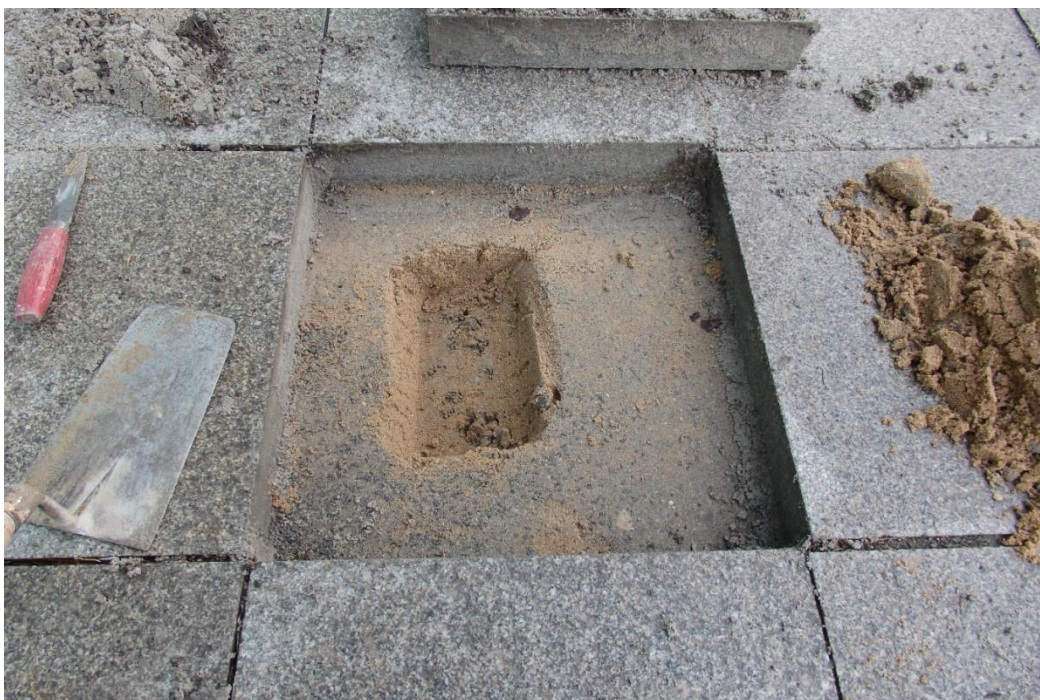
**Figur 17. Malmö Live. ID 4. Ytan är snarlik den vid ID 2 bortsett från att sättlagret består av naturgrus och inte betongkross.**

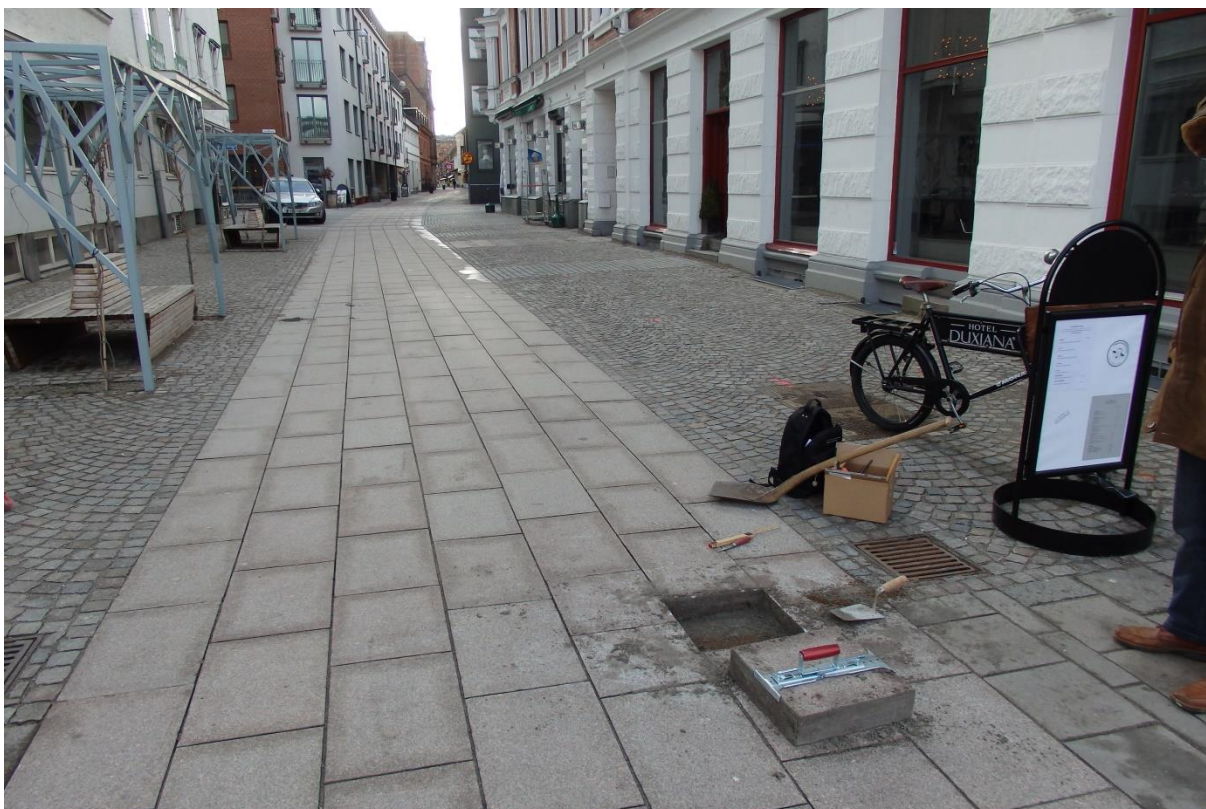
**Figur 19. Mäster Johansgatan. ID 7 (och 8, vilken är samma grävning som ID 7). Det var mycket svårt att lyfta ut naturstenshällen ur beläggningen. Stenkornen i fogen var väl fastkilade mellan hällarna.**

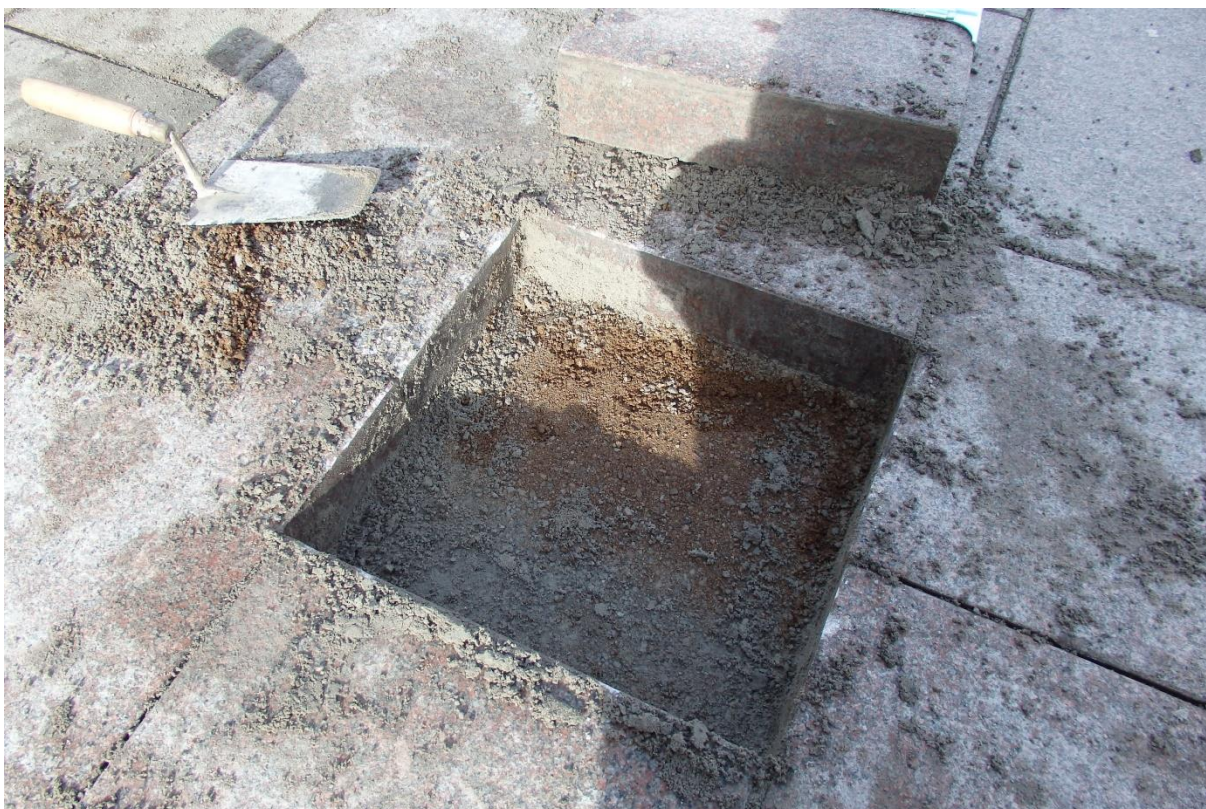
**Figur 20. Mäster Johansgatan. ID 7 och 8. Sättagret är en blandning av olika material. Två prover togs för siktning, därav de dubbla ID-littera.**

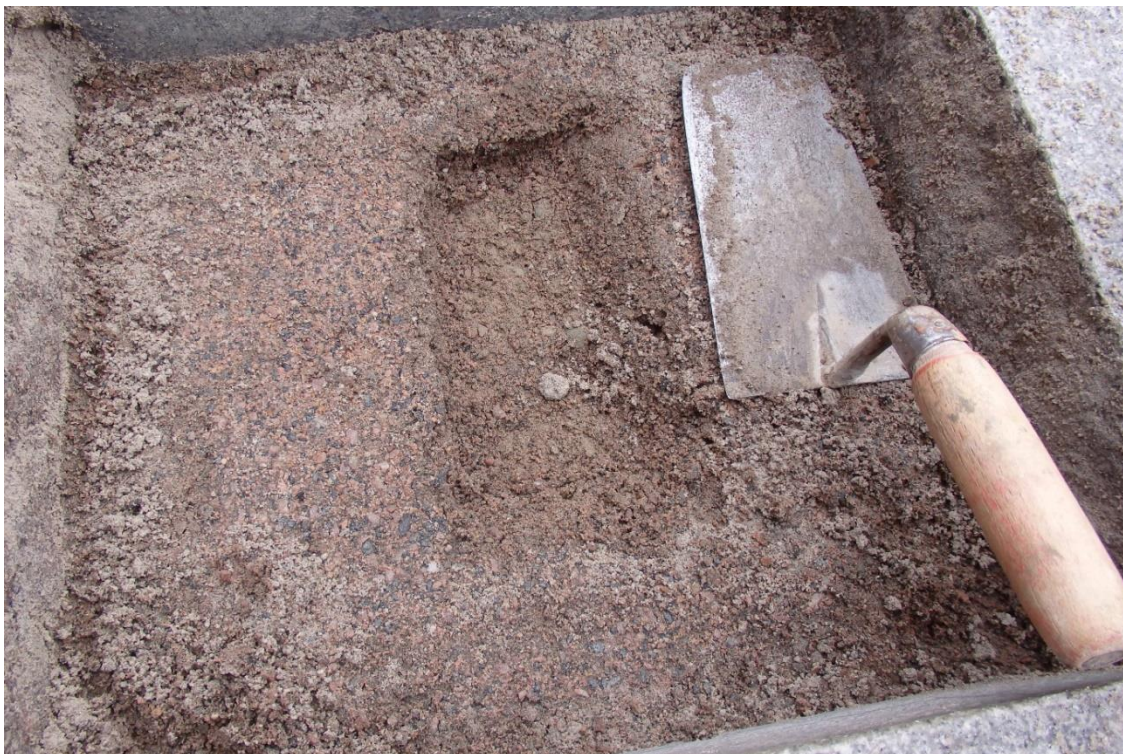
**Figur 23. Posthusplatsen. ID 11. Denna undersökningsgrop avslöjade en sättlagertjocklek som stämde väl överens med branschens anvisningar (30 mm), fastän den projekterade tjockleken är 50 mm.**

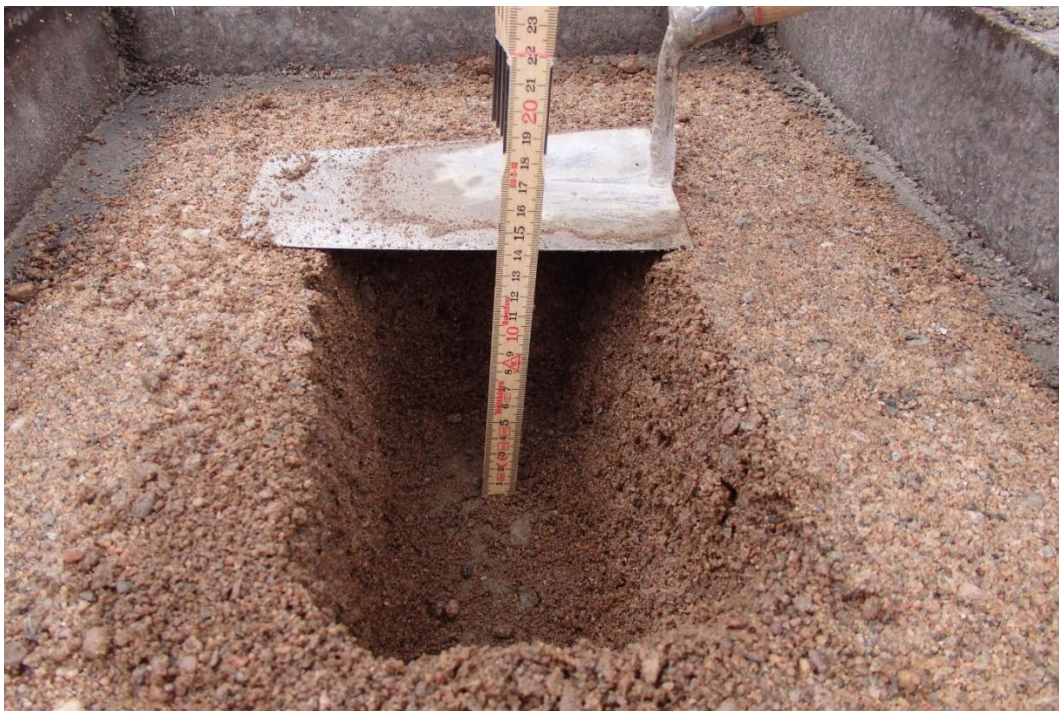
**Figur 26. Malmö Centralstation. ID 13. Denna plats (Centralstationens entré) sticker ut i undersökningen i och med att sättagret är nästan 150 mm tjockt.**

Två av mätvärdena från området tillhörande Centralstationen (ID 12 och 13) sticker ut med en tjocklek på 145 mm. Möjligtvis har en avvikelse i höjdsättningen av bärlagret eller en felprojektering gjort att man behövt ändra höjdsättningen när bärlagret redan varit utlagt, vilket då medför att man fyller på sättagret för att utjämna skillnaden.

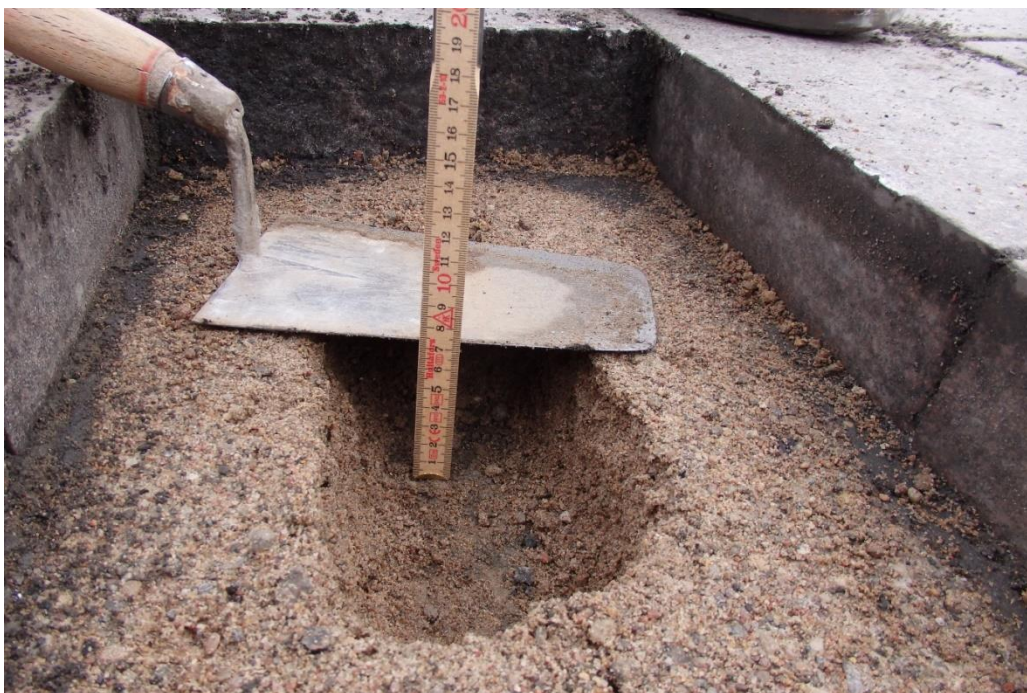
Den andra ytan (ID 14) är en gångbana med naturstenshällar i fallande längder utan gatstenslister där enstaka hällar är knäckta, se fig. 27.

**Figur 27. ID 14 togs på bussperrongen som löper längs med Centralstationens sydsida. Trots 80 mm tjocka naturstenshällar och i princip fritt från trafik så är ett antal hällar spruckna, vilket gjorde det möjligt att lyfta de annars mycket tunga hällarna.**

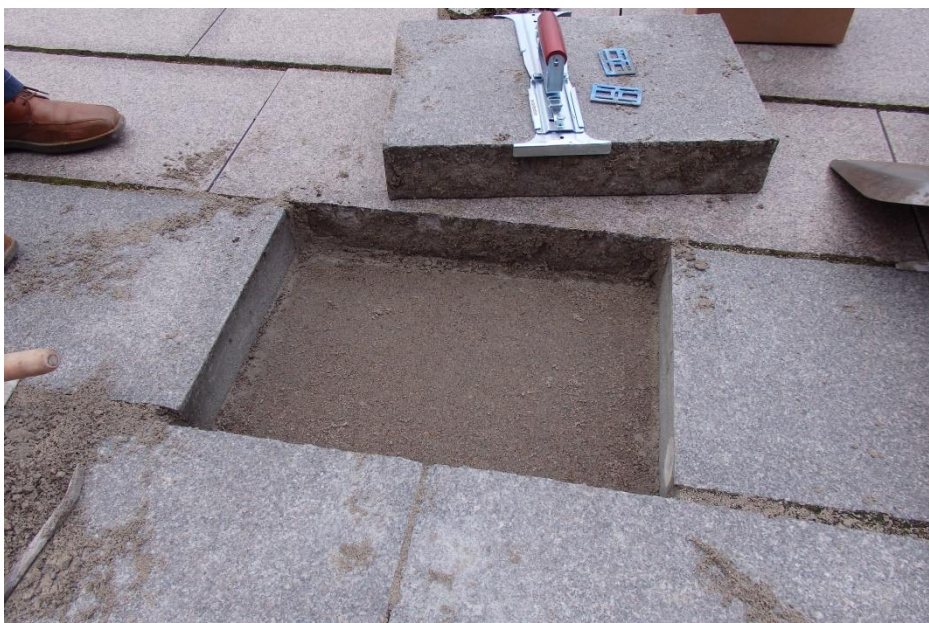
Posthusplatsens genomgående fogar är bredare eftersom stenhällarnas långsidor är klippta, sannolikt av estetiska skäl, se fig. 28. Klippta och huggna fogar har bredare rekommenderad fogbredd och togs därför inte med i detta arbete. På Posthusplatsen har distanser använts till kortsidornas fogar för att garantera en minimumfog.

**Figur 28. ID 9, Posthusplatsen. De genomgående fogarna har större fogbredd eftersom stenhällarnas långsidor är klippta. Dessa fogar exkluderades därför i arbetet. Distanser användes vid kortsidorna för att garantera en minimumbredd på fogen.**

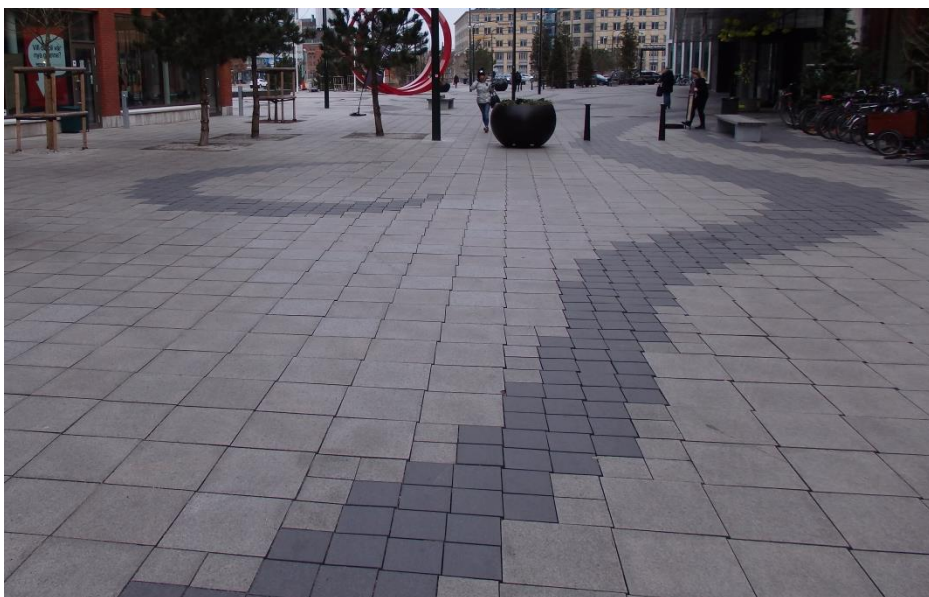
På Malmö Live hade plattmönstret skjuvats, se fig. 29, vilket enligt byggarbetare på plats berodde på att byggkranar och annan tung byggtrafik kört på ytan. På resterande platser fanns inga handlingar om projekterad fogbredd tillgängliga.

**Figur 29. Malmö Live. Exempel på skjuvade plattor. Lägg märke till hur fogarna ser "sågtandade" ut. Det orsakas av att ytan inte kan stå emot vridande rörelser från tunga fordon. Undermåliga fogar och läggningsmönster med genomgående fogar ökar risken för fenomenet.**
